# BULLETIN TECHNIQUE

**#TB10007**

FUITE DU RÉGULATEUR D'AIR /  
COMPRESSEUR A AIR AC1330

AC930HB	AC1330HEBG2S
AC138HEG2	AC1330HB3000W
AC1330HEB2

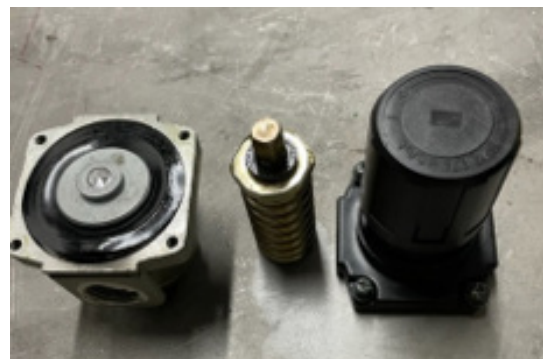
2. Retirez le bouton de réglage et le ressort pour exposer le joint à membrane.

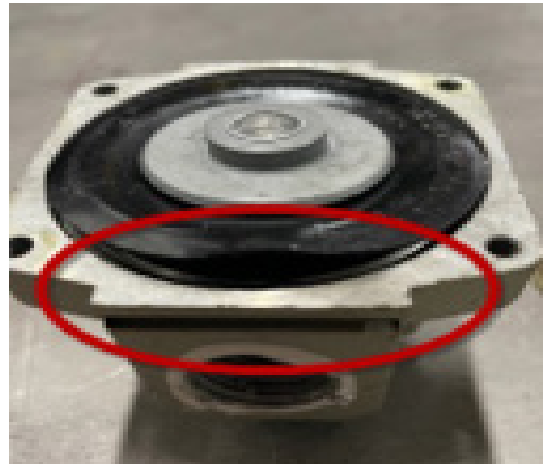
3. Vous remarquerez l'endroit où le joint à membrane a pu se déplacer à cause des vis desserrées.

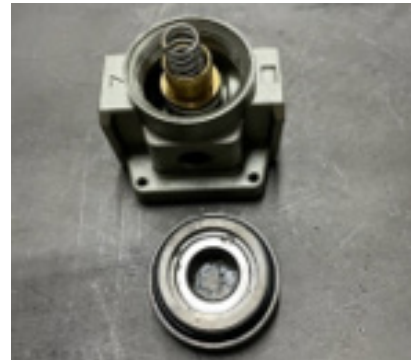
4. Installez le capuchon arrière du régulateur et réinstallez le régulateur sur le compresseur. Ajustez le régulateur à la pression désirée.

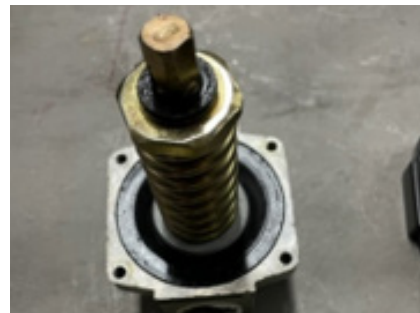
5. Placez le bouton de réglage sur le corps. Appliquez une colle de blocage amovible (ex. "loctite" bleu ) sur les vis et serrez.

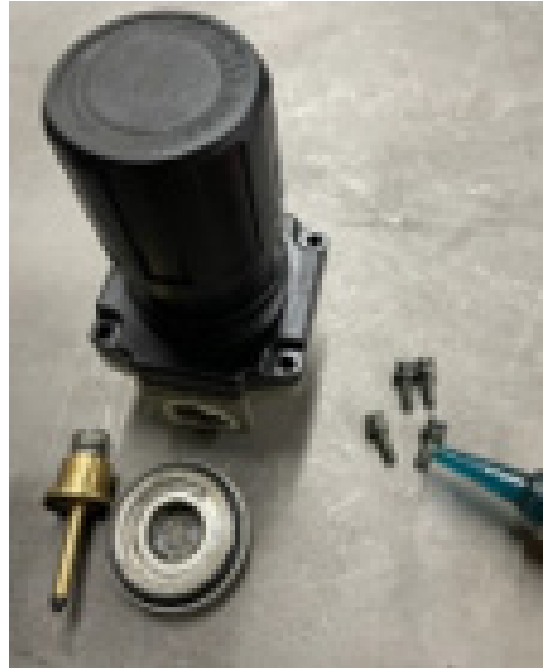
6. Assurez-vous que le joint à membrane est centré et logé dans le corps du régulateur. Placer le ressort sur le dessus du joint à membrane (diaphragme)

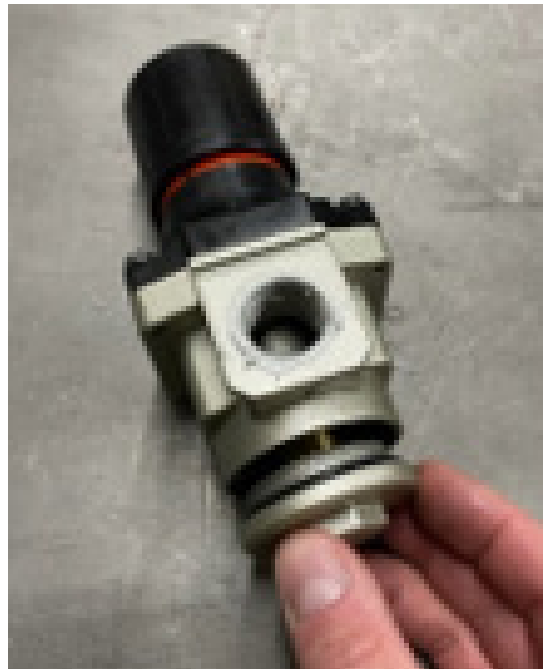
7. Retirez le capuchon arrière du régulateur pour supprimer toute tension ou pression sur le joint à membrane(diaphragme) pour le réassemblage.
